# Tilstandsvurdering Storforshei Skole

**Denne rapporten er utarbeidet som en helhetlig vurdering av byggets tilstand.**

**Oppdragsgiver:** Rana Kommune  
**Oppdragsnummer:** 643903-01  
**Oppdragsleder:** Mette Henriksen

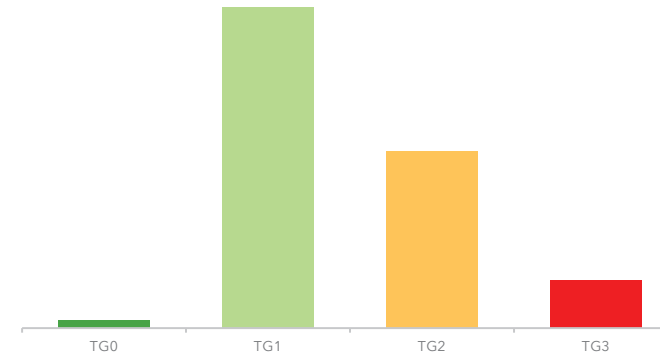
Graf viser tilstanden til hele bygget samlet. Illustrert til venstre, er områder marker i rødt har størst skader/slitasje. Ungdomsskole (B) er generelt i dårlig stand. Rød sirkel markerer området hvor det er størst setningskader/skjevheter i bygget.

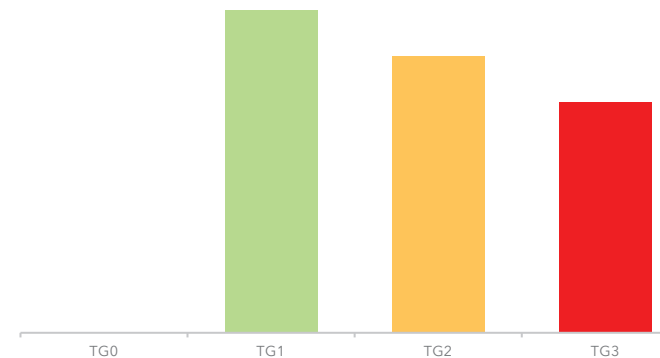
Som det fremgår av grafen over er ungdomsskolefløyen i dårlig stand, med slitte overflater, dører, vinduer og stor slitasje på gulv og underliggende gulvkonstruksjon. Grafen vist under er kun tilstandsgraden til komponenter fra kapittel 2 i bygningsdelstabellen NS 3424:2012.
