NOTAT

OPPDRAG	Regulering Grubåsen	DOKUMENTKODE	10228808-RIG-NOT-001
EMNE	Innledende geoteknisk vurdering	TILGJENGELIGHET	Åpen
OPPDRAGSGIVER	Brennåsen Boligutvikling AS	OPPDRAGSLEDER	Roger Kristoffersen
KONTAKTPERSON	Asplan Viak v/Åsmund Rajala Strømnes	SAKSBEHANDLER	Emil Trones
KOPI	Bjørn Audun Risøy	ANSVARLIG ENHET	10234061

SAMMENDRAG

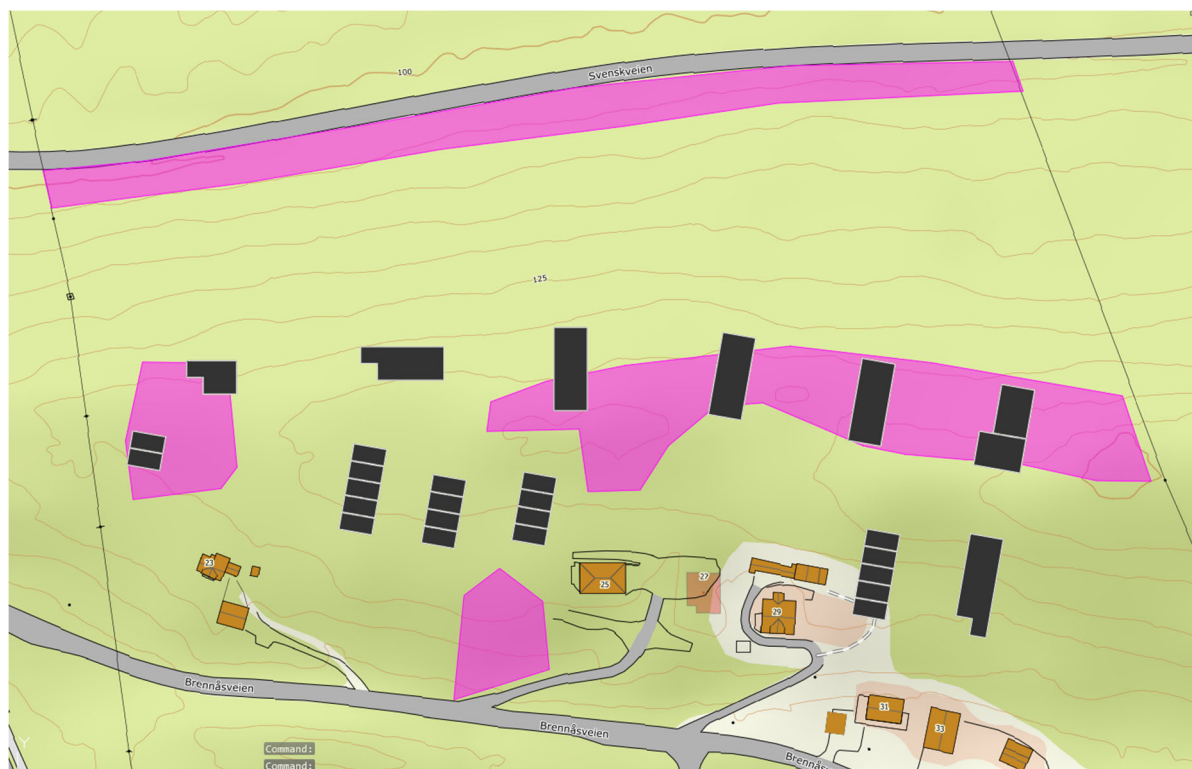
Fra befaringen er det observert og målt inn berg og antatt berg i dagen på store deler av området, se Figur 5-2. Bilder tatt fra Europavei 12 nord for området har berg i dagen på sørlig side, mer eller mindre hele strekningen nord for planområdet. Generelt for hele området er at berget er dekket av et tynt løsmasselag og/eller mose.

Figur 5-2: oversiktsbilde over planlagt tiltak og områder med berg i dagen. Svart skravur: planlagte bygninger. Lilla skravur: områder med høy densitet med innmålt antatt berg i dagen, og områder der det er observert berg i dagen.

I forbindelse med fundamentering av bygg i planområdet er det viktig å sørge for at byggene ikke blir fundamentert delvis på berg og delvis på løsmasser, da dette kan føre til skadelige differensialsetninger. Undersprenging av berg må vurderes for bygg som plasseres med fundamentnivå delvis på berg og delvis på løsmasser.

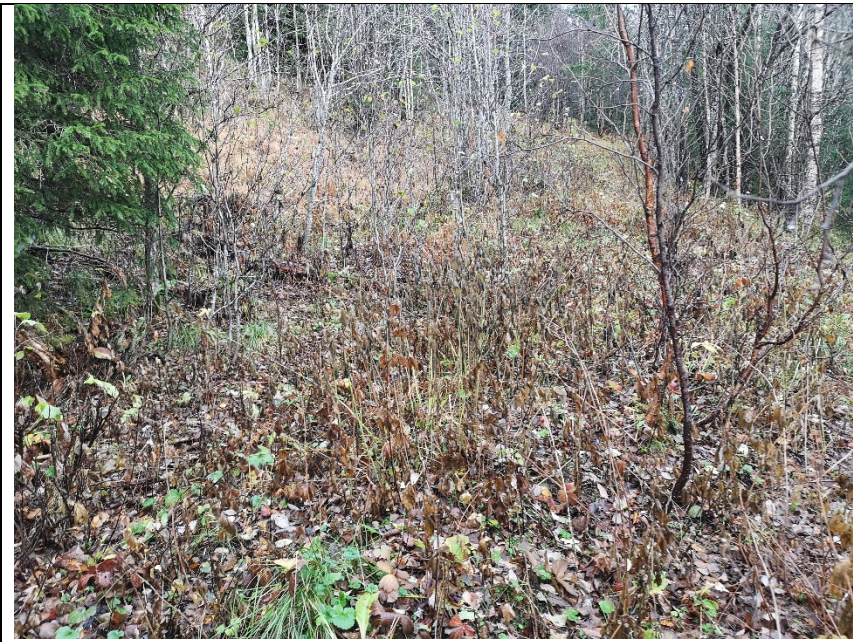
Figur 8-2: Sørøst i området. I dette området er det ikke registrert berg i dagen.

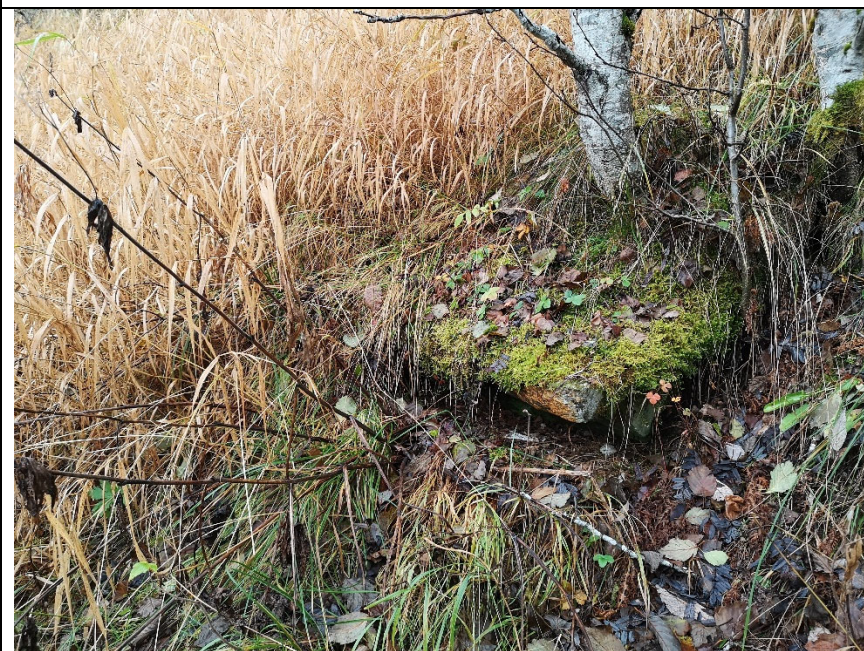
Figur 8-3: Sørøst i området. Det ble funnet antatt store steiner i dette området.

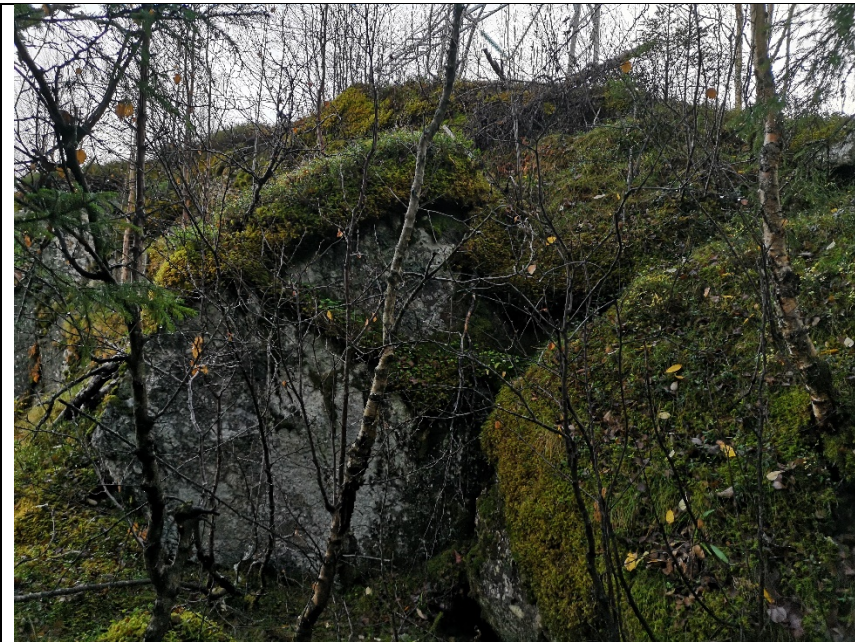
Iht. NVE atlas er det ikke registrert noen faresoner eller aktsomhetsområder for skred innenfor planområdet. Det er antatt berg i dagen store deler av området, og der det ikke er berg i dagen antas liten løsmassemektighet. Det er store blokker helt øst i området ved høyspentmasta (se Figur 8-4). Ved forstyrrelser (anleggsarbeid/rystelser) kan steinsprang fra dette området ikke utelukkes.

Figur 8-4: på østsiden av planområdet. Et sammenhengende område med bergblotninger/ blokker ble observert ved høyspentmasta.

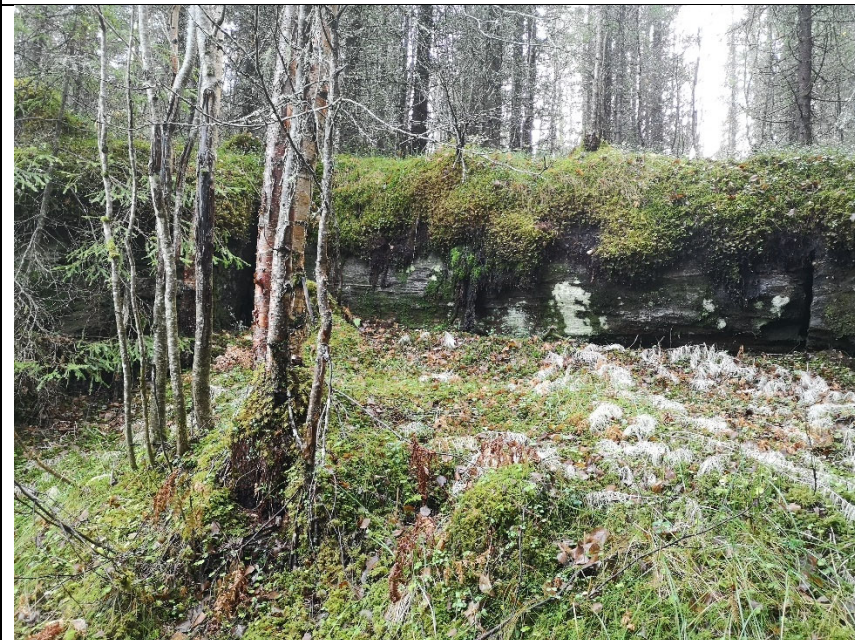
Figur 8-5: på nordsiden ned i skråningen. Det ble funnet flere slike blotninger på nordsiden.

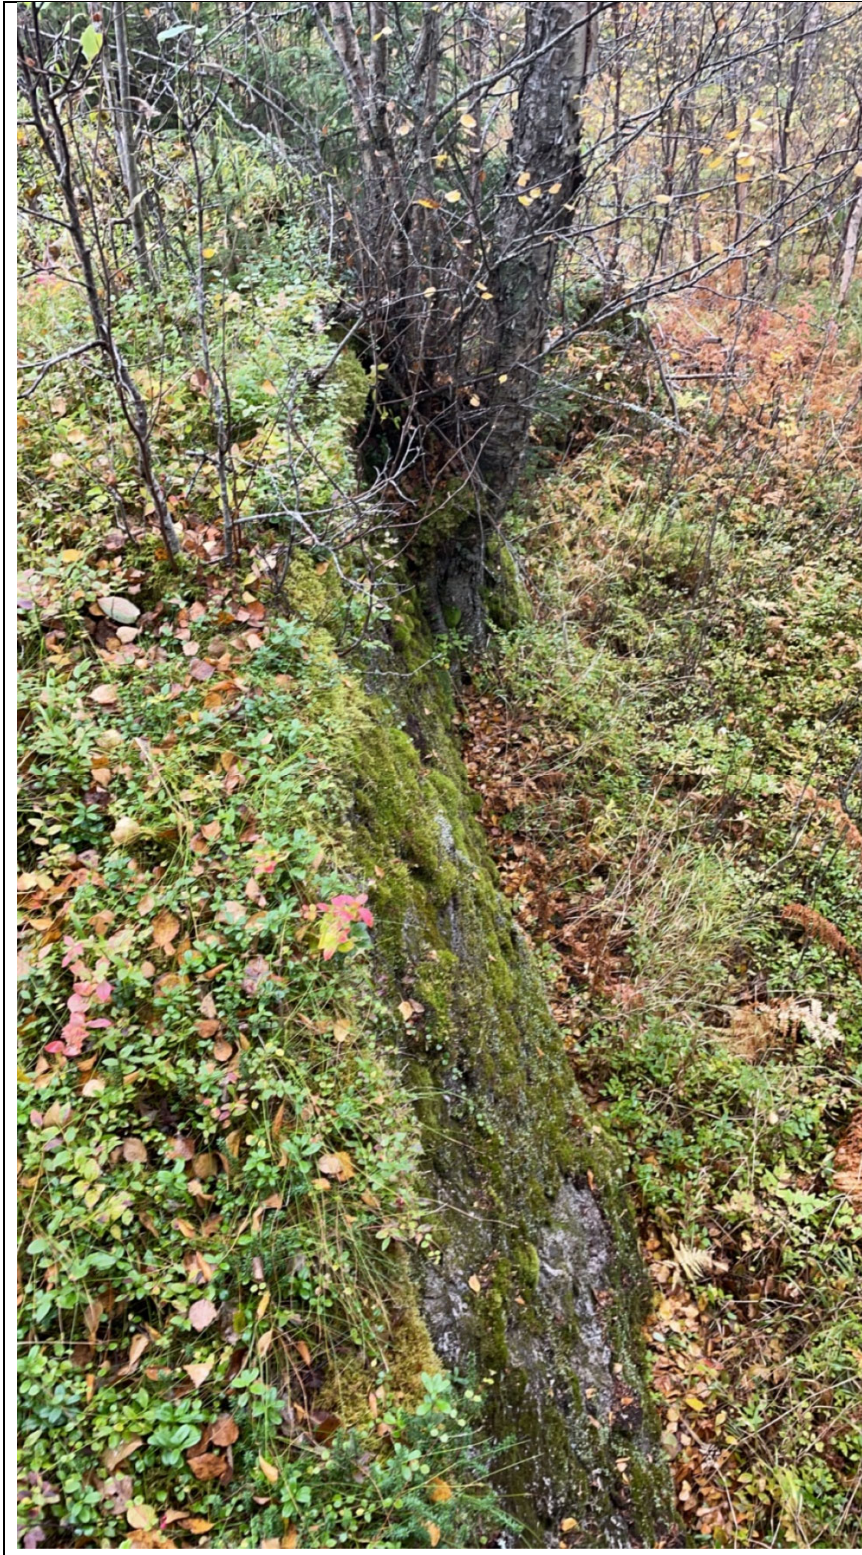
Figur 8-6: på vestsiden av området. Det forekommer flere bergblotninger i dette området.
