# Rapport

## vedrørende sporstofforsøk og vannveikartlegging av elver og bekker i Ørtfjellomårdet.

Utdrag av rapporten i 2019

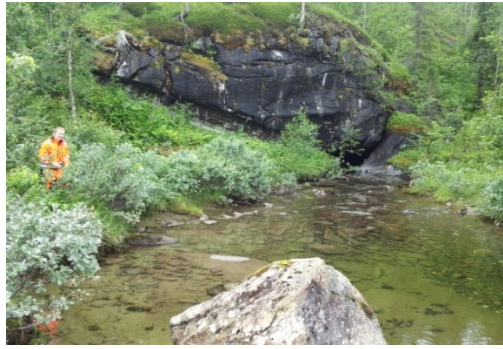
Figur 3 Utløpe på Høystakkneset.

Figur 35 er ved GPS punkt 23 og hvor vannet drenerer ned i bakken. Hver må det tilsettes sporstoff for å se om det kan spores i grotteåpningen, GPS punkt 24, som er vist i figur 36. På nedsiden av veien ved Høystakknes (mot ACR) strømmer det godt med vann og vannet kan følges helt ned til banen, hvor det videre går gjennom rør under banen. Bildet under viser oppsamlingen av vannet på oversiden av ACR.

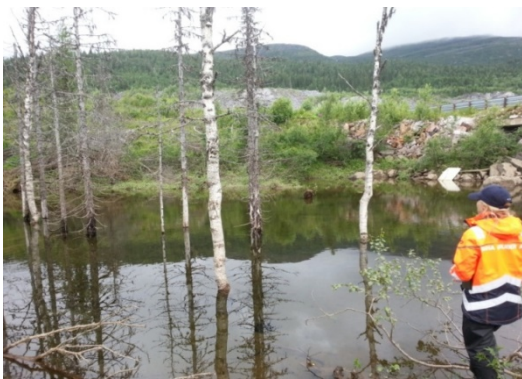
Figur 4 Vann ved banen ved ACR

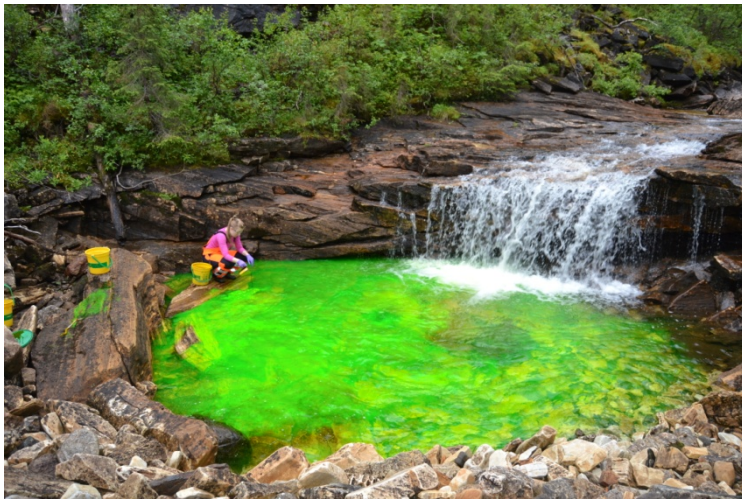
Det ble tilsatt 1 liter fargestoff blandet i 10 liter løsning. Tilsetningen var kontinuerlig i denne tidsperioden. Ved tilsetning ble hele kulpen grønn, og det ble bestemt å ikke bruke mer enn 1 liter fargestoff. Det er da sannsynlig å tro at det har blitt tilsatt litt i overkant tidligere, da det ble tilsatt mellom 3- 4 liter sporstoffkonsentrat. Bildet under viser hvordan kulpen fyltes opp av fargetilsetningen.

Figur 5 Kulpen er farget gul-grønn av sporstoffet fluorescein

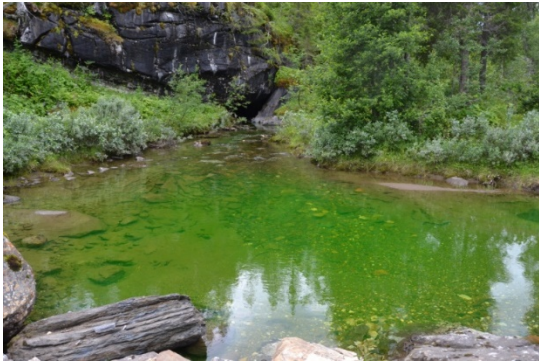
Etter tilsetning ble det observert nede ved veien ved GPS punkt 25 og 24, det ble observert frem til kl. 10:40, dette uten resultat. På dette tidspunktet ble det så tatt lunsj. Etter lunsj (kl. 11:40) var hele dammen mellom punkt 24 og 25 grønn. Ut fra fargen å dømme er det sannsynlig å tro at fargestoffet var kommet inn i dammen for om lag 1 time siden. Dette også fordi det ble funnet sporstoff helt nede ved ACR, da det hadde begynt å bre seg ut til sidene med lavere strøm.

Det ble observert tre utløp for sporstoffet. I grotteåpning (GPS 24), ved vanntilførsel fra siden (GPS 24a) og ved undervannskanal som kan sees ved at vannet «buler/bobblen» på overflaten av en ellers stillestående vannmengde. Disse tre plassene ser man god forskjell på, da det mellom hvert område er deler av elva, som er lite eller ikke påvirket av fargestoffet.

Figur 6 Grønt vann strømmer ut grotten ved Høystakkneset

Vannet som strømmer ut grotten ved Høystakknestet, kan etter testing bekrefte at stammer fra Vesteråga.

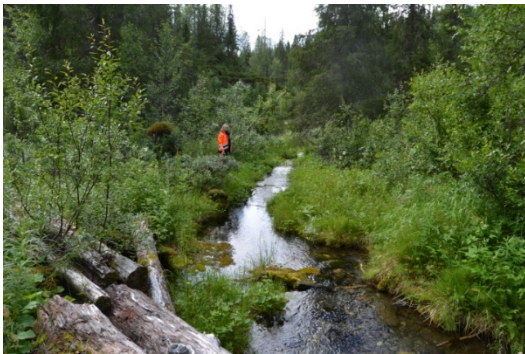
Det er ikke synlig noe sporstoff på dette punktet kl. 12:14, ei heller frem til kl. 12:35, eller senere på dagen kl. 14:20. GPS punkt 28, Steinsundtjønnna, har en bekk som ett av sine tilførselspunkter, resten av vannet anses å være tilsig fra omkringliggende myrer. Kan sees på bildet under.

Figur 7 Bekk ved Steinsundtjønnna, denne uten spor av grønnfarge
