NOTAT

OPPDRAG	Regulering Grubåsen	DOKUMENTKODE	10228808-RIG-NOT-001
EMNE	Innledende geoteknisk vurdering	TILGJENGELIGHET	Åpen
OPPDRAGSGIVER	Brennåsen Boligutvikling AS	OPPDRAGSLEDER	Roger Kristoffersen
KONTAKTPERSON	Asplan Viak v/Åsmund Rajala Strømnes	SAKSBEHANDLER	Emil Trones
KOPI	Bjørn Audun Risøy	ANSVARLIG ENHET	10234061

SAMMENDRAG

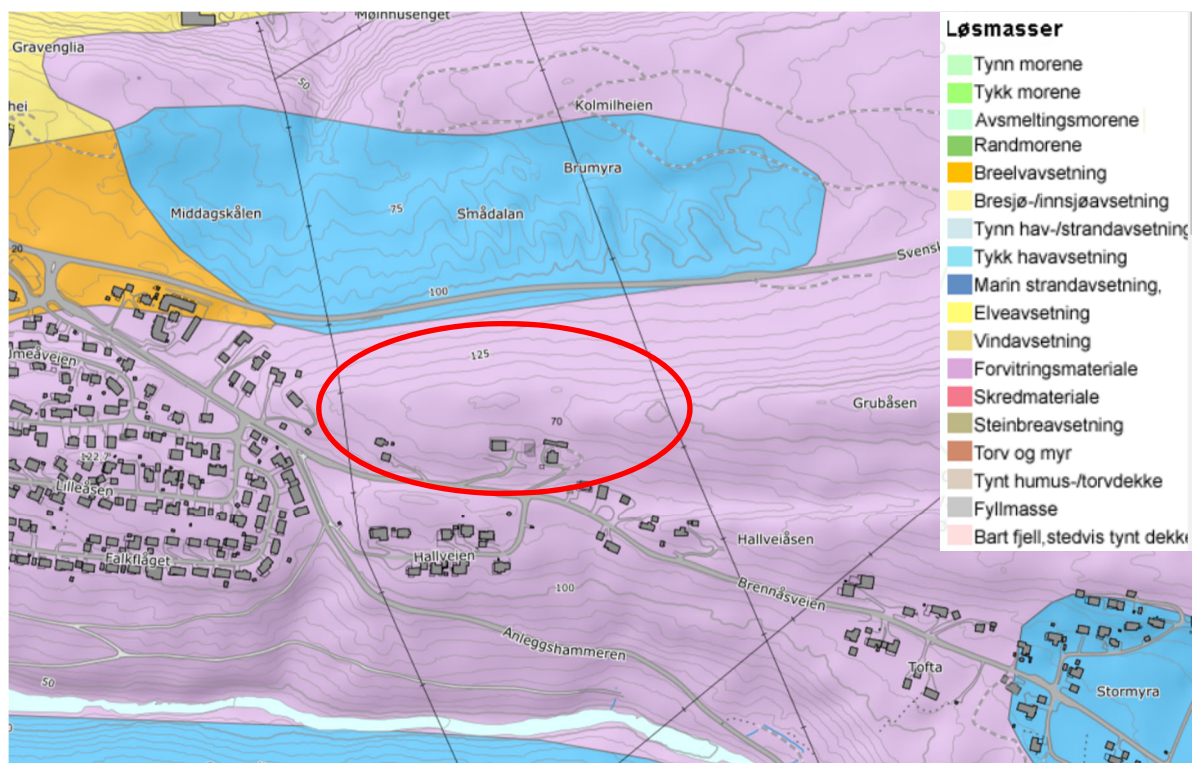
Figur 5-1: kvartærgeologisk kart over planområdet. Kilde: ngu.no

Kvartærgeologisk kart indikerer forvittringsmateriale på hele området (se Figur 5-1). Forvittringsmateriale er forvitret berg som går gradvis over til fast berg.
