# Tilstandsvurdering Storforshei Skole

**Denne rapporten er utarbeidet som en helhetlig vurdering av byggets tilstand.**

**Oppdragsgiver:** Rana Kommune  
**Oppdragsnummer:** 643903-01  
**Oppdragsleder:** Mette Henriksen

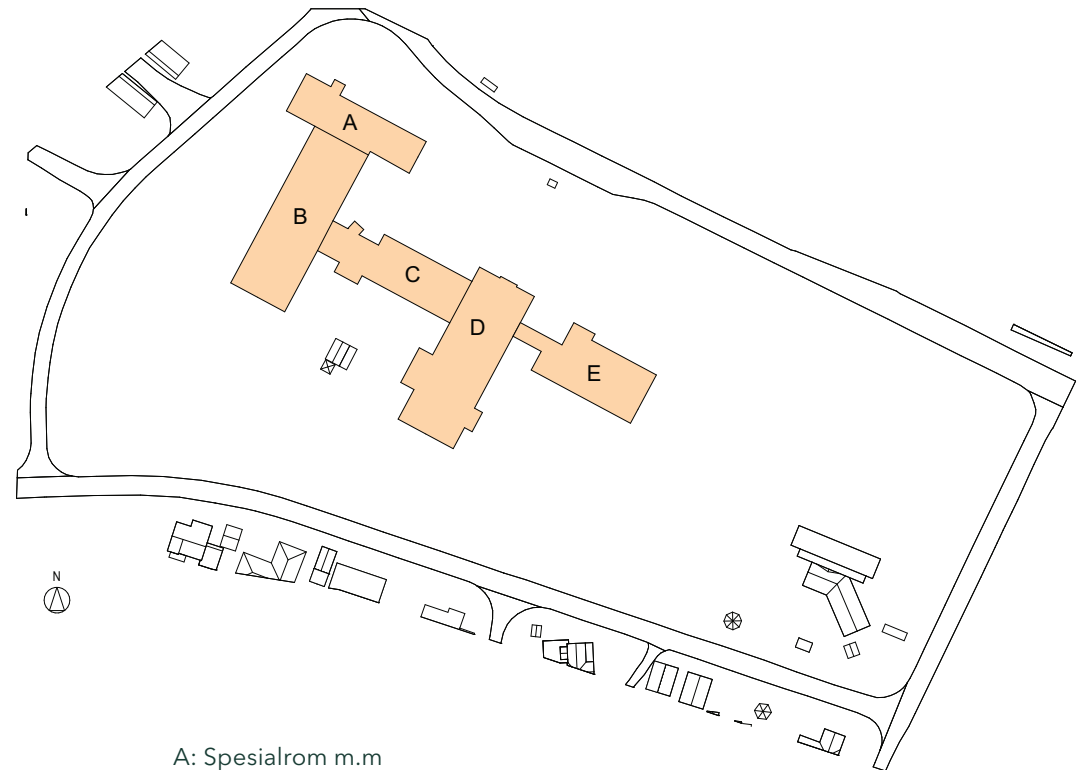
Bygningen består av ulike fløyer med ulike funksjoner som illustrert til høyre.

- A: Spesialrom m.m
- B: Ungdomsskole
- C: Hovedinngang, vestibyle, administrasjon, skolekjøkken
- D: Barneskole
- E: Gymsal, garderober, grendehus

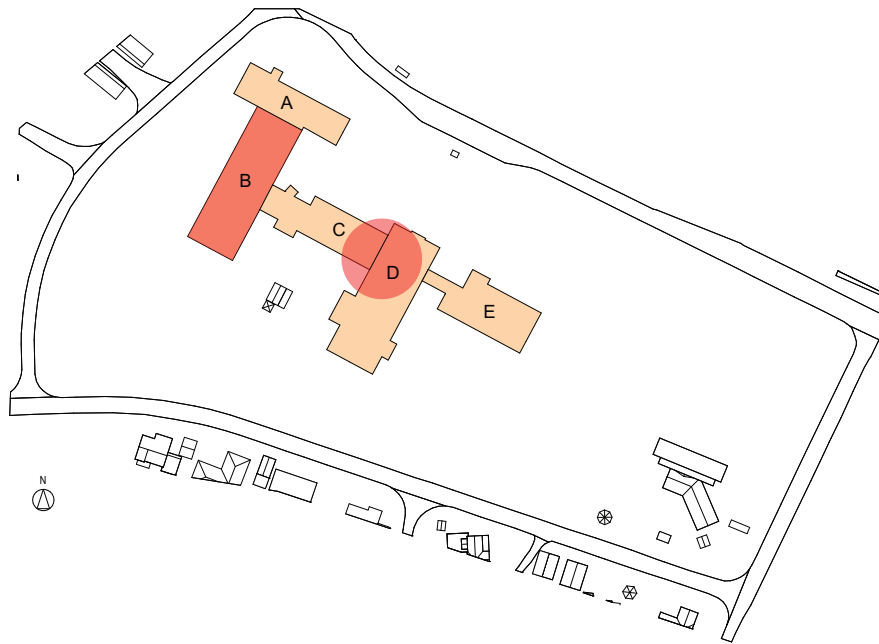
Vi har valgt å dele opp skolen i to deler basert på tilstanden til de ulike fløyene. Ungdomsskolen (B) er i betydelig dårligere stand enn resten av bygningsmassen, slik at den har fått en egen graf basert på tilstandsgraden. Grafen viser kun tilstandsgraden til komponenter fra kapittel 2 i bygningsdelstabellen NS 3424:2012.

- A: Spesialrom m.m
- B: Ungdomsskole
- C: Hovedinngang, vestibyle, administrasjon, skolekjøkken
- D: Barneskole
- E: Gymsal, garderober, grendehus

Graf viser tilstanden til hele bygget samlet. Illustrert til venstre, er områder marker i rødt har størst skader/slitasje. Ungdomsskole (B) er generelt i dårlig stand. Rød sirkel markerer området hvor det er størst setningskader/skjevheter i bygget.
