NOTAT

Oppdrag	Strandaveien 6 og 8	Dokumentkode	10229518-RIG-NOT-001
Emne	Geoteknisk vurdering ifm. regulering	Tilgjengelighet	Åpen
Oppdragsgiver	Strandaveien AS	Oppdragsleder	Hanna M. S. Skjæran
Kontaktperson	Morten Nordtømme	Utarbeidet av	Hanna M. S. Skjæran
Kopi	Tanken Arkitektur AS v/Robin Söderkvist	Ansvarlig enhet	10234061 Seksjon Geo Helgeland og Salten

Multiconsult er engasjert av Strandaveien AS som geoteknisk rådgiver i forbindelse med planlagt leilighetsbygg i Strandaveien 6 og 8 i Mo i Rana.

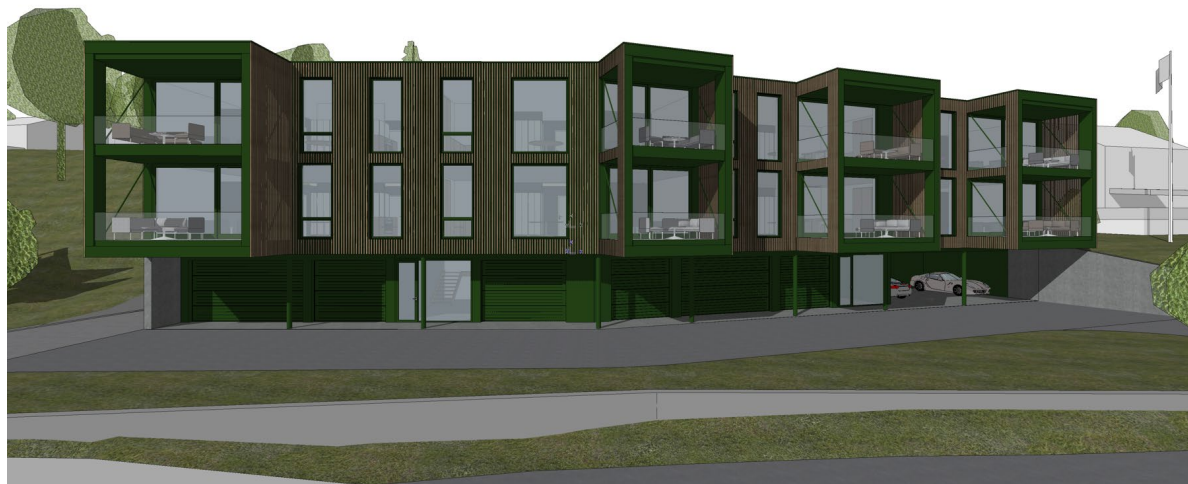
Figur 1: Modell utarbeidet av Tanken Arkitektur AS, datert 13.01.2023.

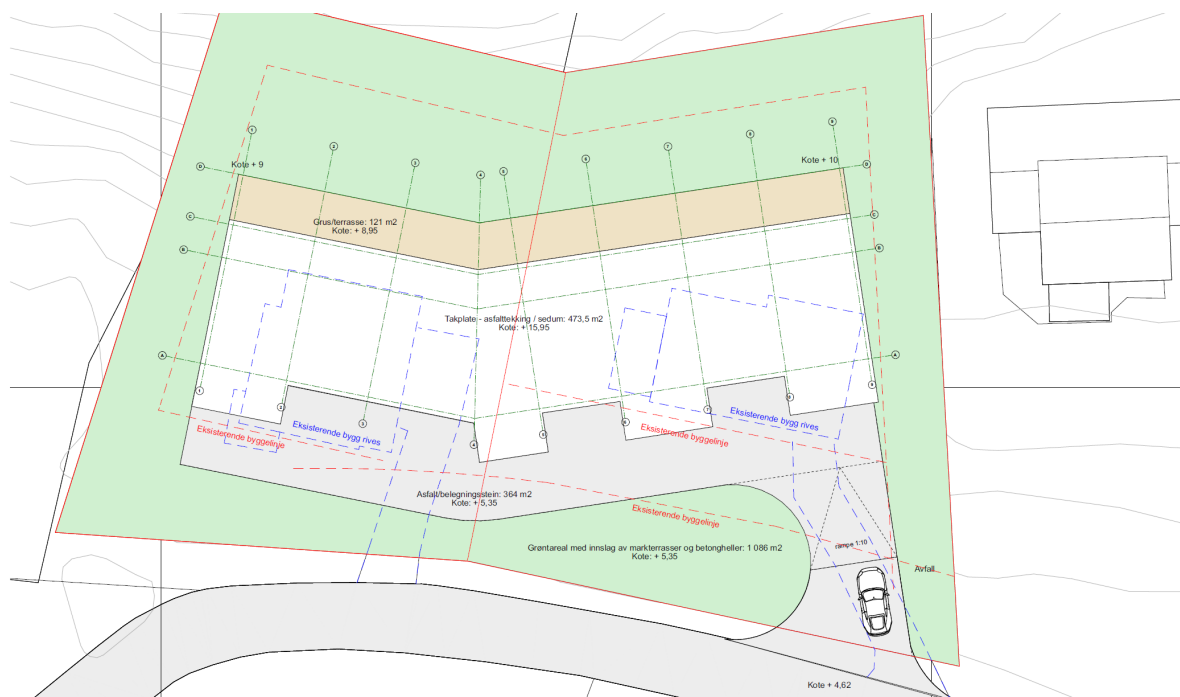
Figur 2: Plan 1. etasje [kilde: tegning 202230-A20-1 utarbeidet av Tanken Arkitektur AS, datert 01.12.2022].

Planlagt tiltak er et leilighetsbygg i 3 etasjer. Bygget skal tilpasses eksisterende terreng ved at nederste etasje etableres som sokkel. I sokkeletasjen planlegges parkering og boder, mens 2. og 3. etasje skal romme totalt 8 leiligheter. Bygget er planlagt med ca. 426 m² grunnflate. Overkant gulv 1. etasje er foreløpig planlagt på kote +5,35.

Figur 2 til Figur 4 viser foreløpige plan- og snittegninger.

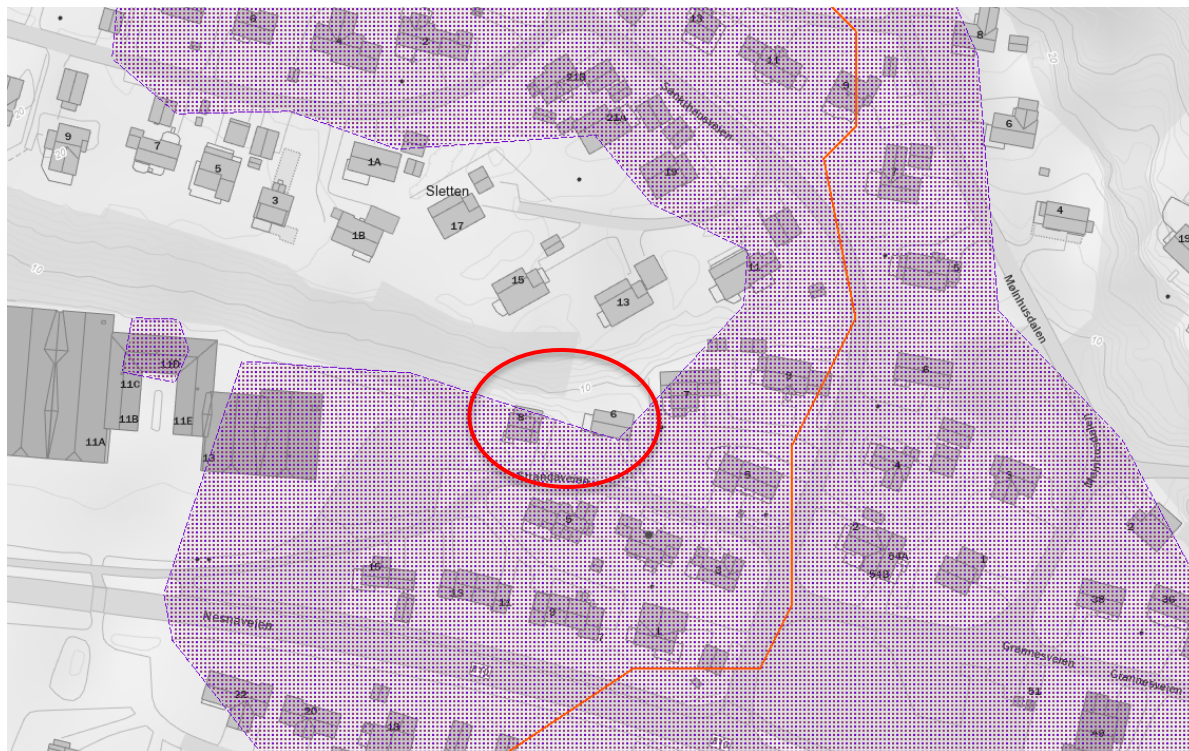
Figur 8: Aksomhetsområde for flom i lilla skravur [7]. Tiltaksområdet er markert med rød sirkel.

Deler av tiltaksområdet ligger innenfor et aktsomhetsområde for flom fra Kvernbekken. Det vises til Figur 8. Maksimal vannstigning er beregnet til 3,18 m.

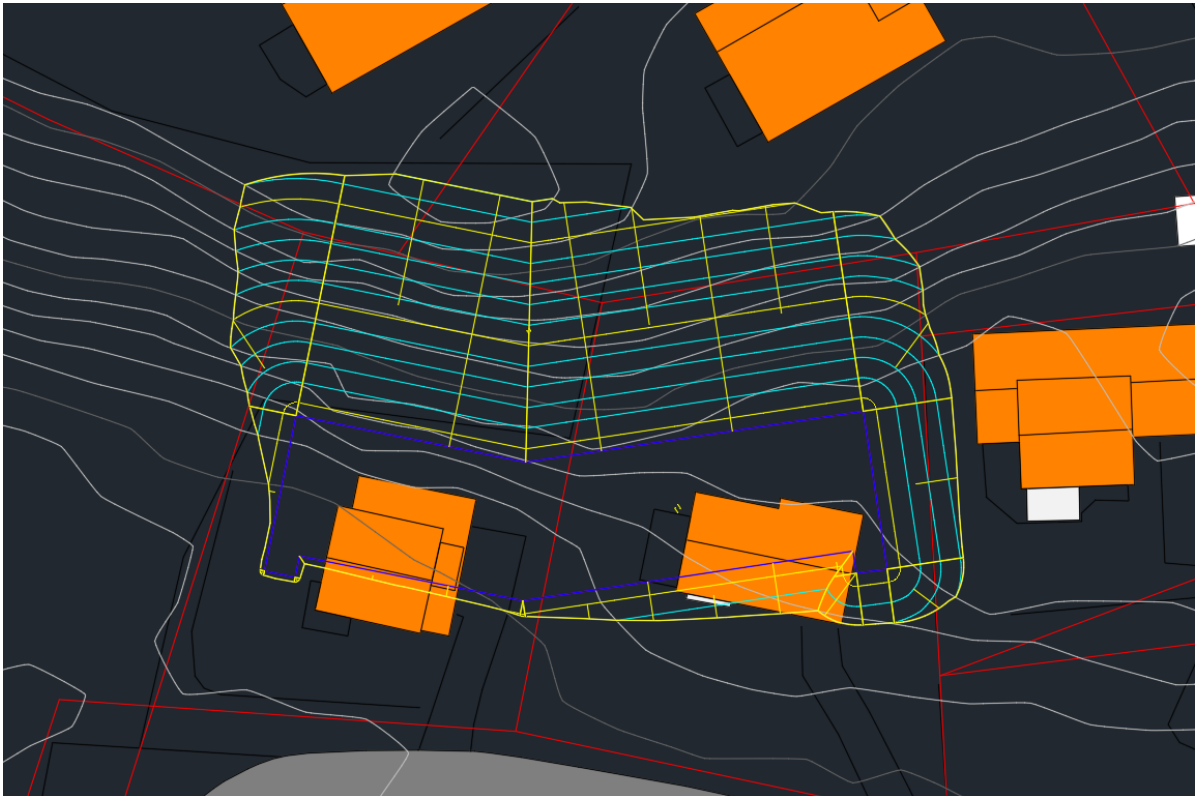
Figur 9: Foreløpig modell av byggegrop, opprinnelig plan.

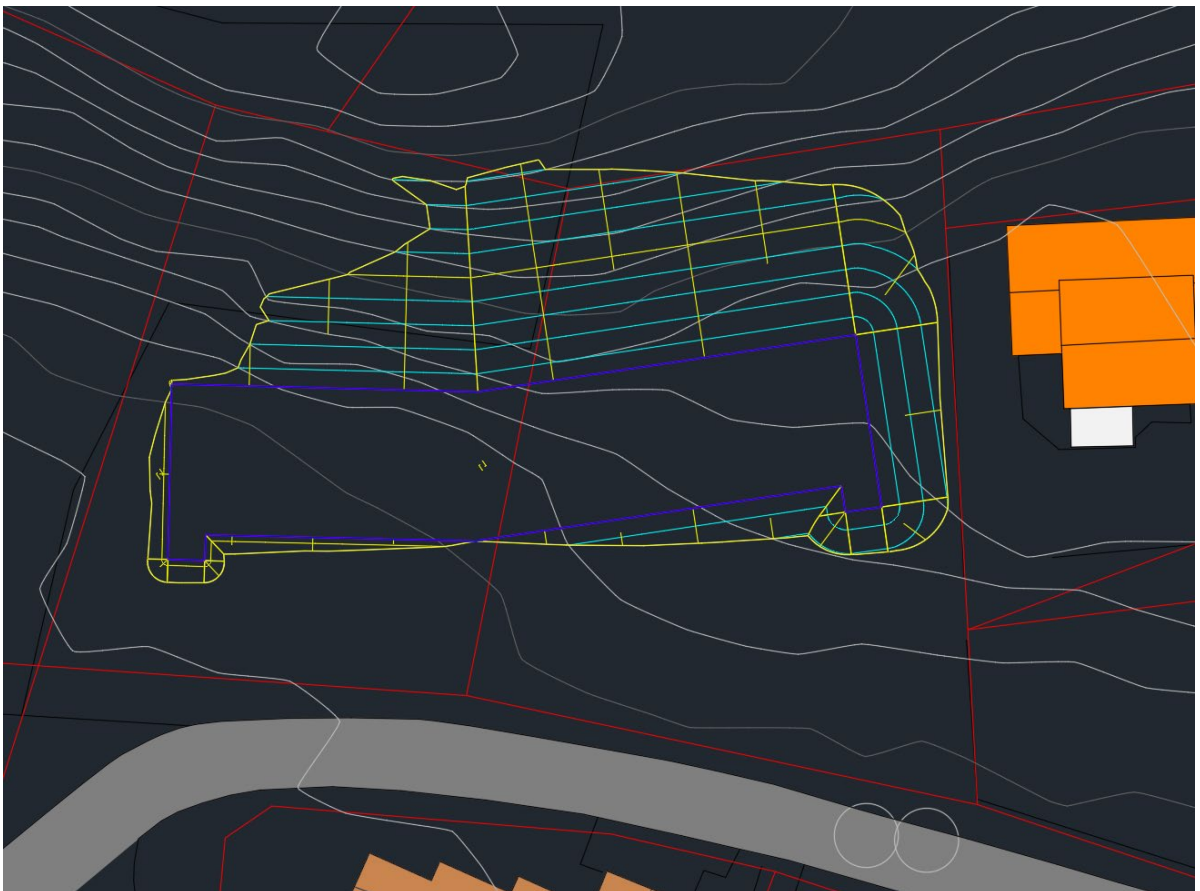
Figur 10: Foreløpig modell av byggegrop med endringer etter møte med arkitekt.

Figur 10 viser en forenklet modell av byggegrop med ovennevnte endringer, hvor graveskråningshelning 1:1,5 fortsatt er lagt til grunn. Figuren viser at terrenngrepet i skråningen er redusert, spesielt i den vestre delen av tomta hvor stabiliteten er vurdert som mest kritisk. Med denne løsningen vurderes det som gjennomførbart å etablere tiltaket med åpen utgraving, med tilstrekkelig stabilitet uten å berøre naboeiendommer.
