# Tilstandsvurdering Skonseng Skole

**Denne rapporten er utarbeidet som en helhetlig vurdering av byggets tilstand.**

## Skonseng Skole

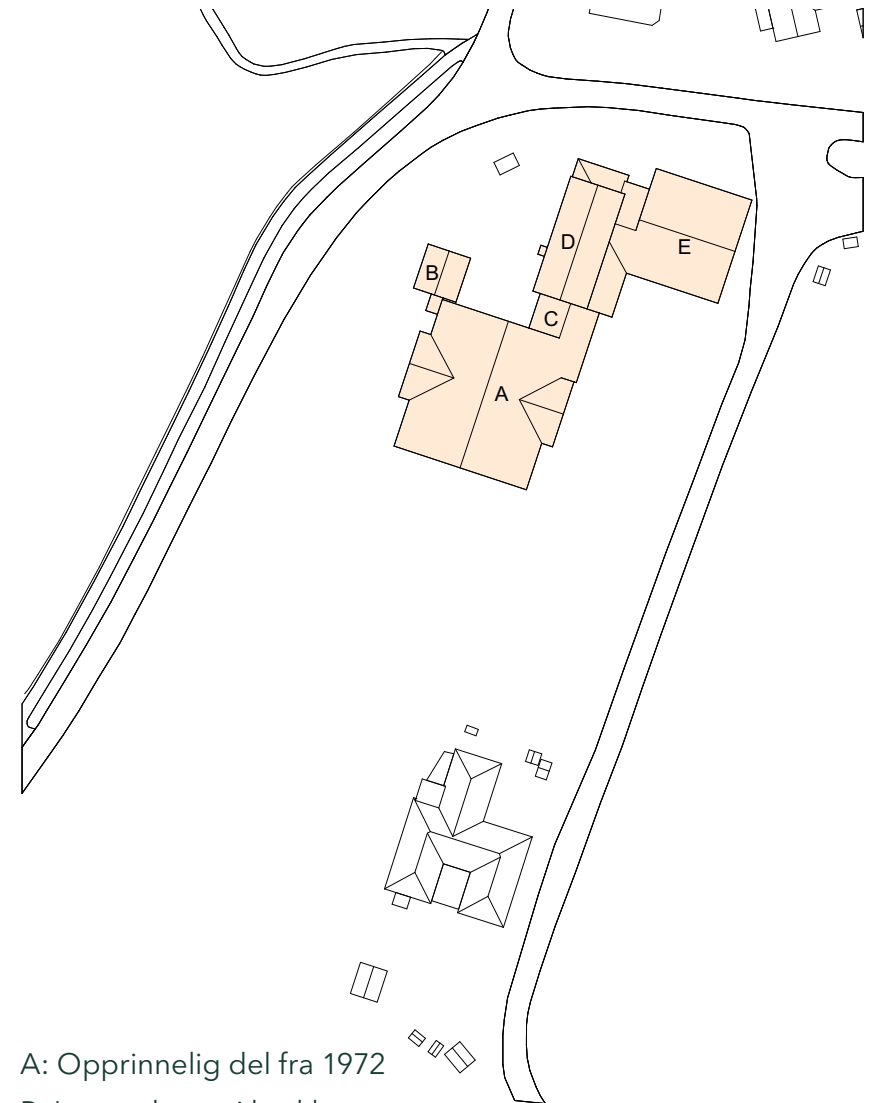
Skolen ble bygget i 1972, med klasserom og administrasjon (A), samt tilhørende gymsal og kjeller med bomberom og garderober (D). I 1997 ble det bygget en nyere del med SFO, skolekjøkken og samfunnshus (E). Denne delen brukes som klasserom for 1-3 klasse. I 2011 ble det bygget et tilbygg som knyttet de to delene sammen (C). Her ble ny lærergarderobe og RWC plassert. Det ble også gjennomført en brannteknisk oppgradering, nytt ventilasjonsanlegg og nytt elektrisk anlegg.

- A: Opprinnelig del fra 1972
- B: Lærerplasser i brakker
- C: Nytt tilbygg fra 2011
- D: Gymsal og kjeller fra 1972
- E: Samfunnshus, skolekjøkken fra 1997

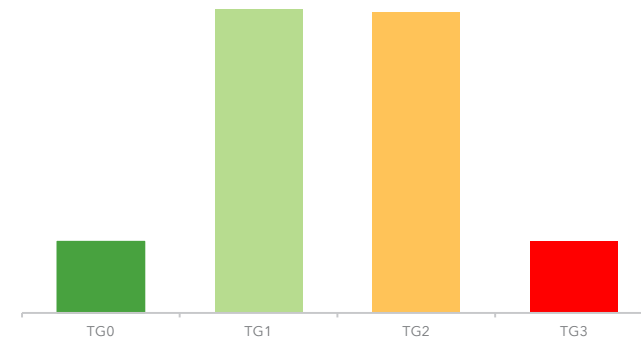
Grafen viser tilstanden til hele skolen. Grafen viser tilstandsgraden til både komponenter fra kapittel 2, 3 og 4 i bygningsdelstabellen NS 3424:2012.

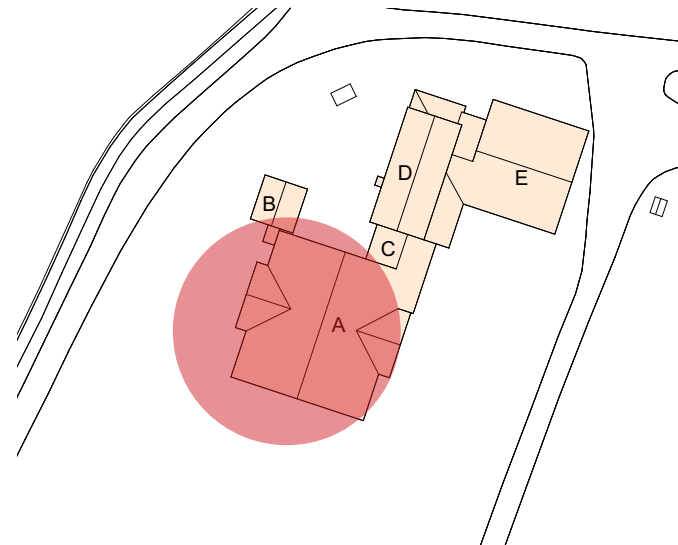
Skolen består av mange ulike byggetrinn med ulik slitasje og tilstandsgrad. Figuren nede til høyre viser området som er i dårligst stand. Generelt bærer skolen preg av alder og slitasje.
